お口の健康手帳

さいじょう歯科医院

ムシ歯診断書

歯周診断書

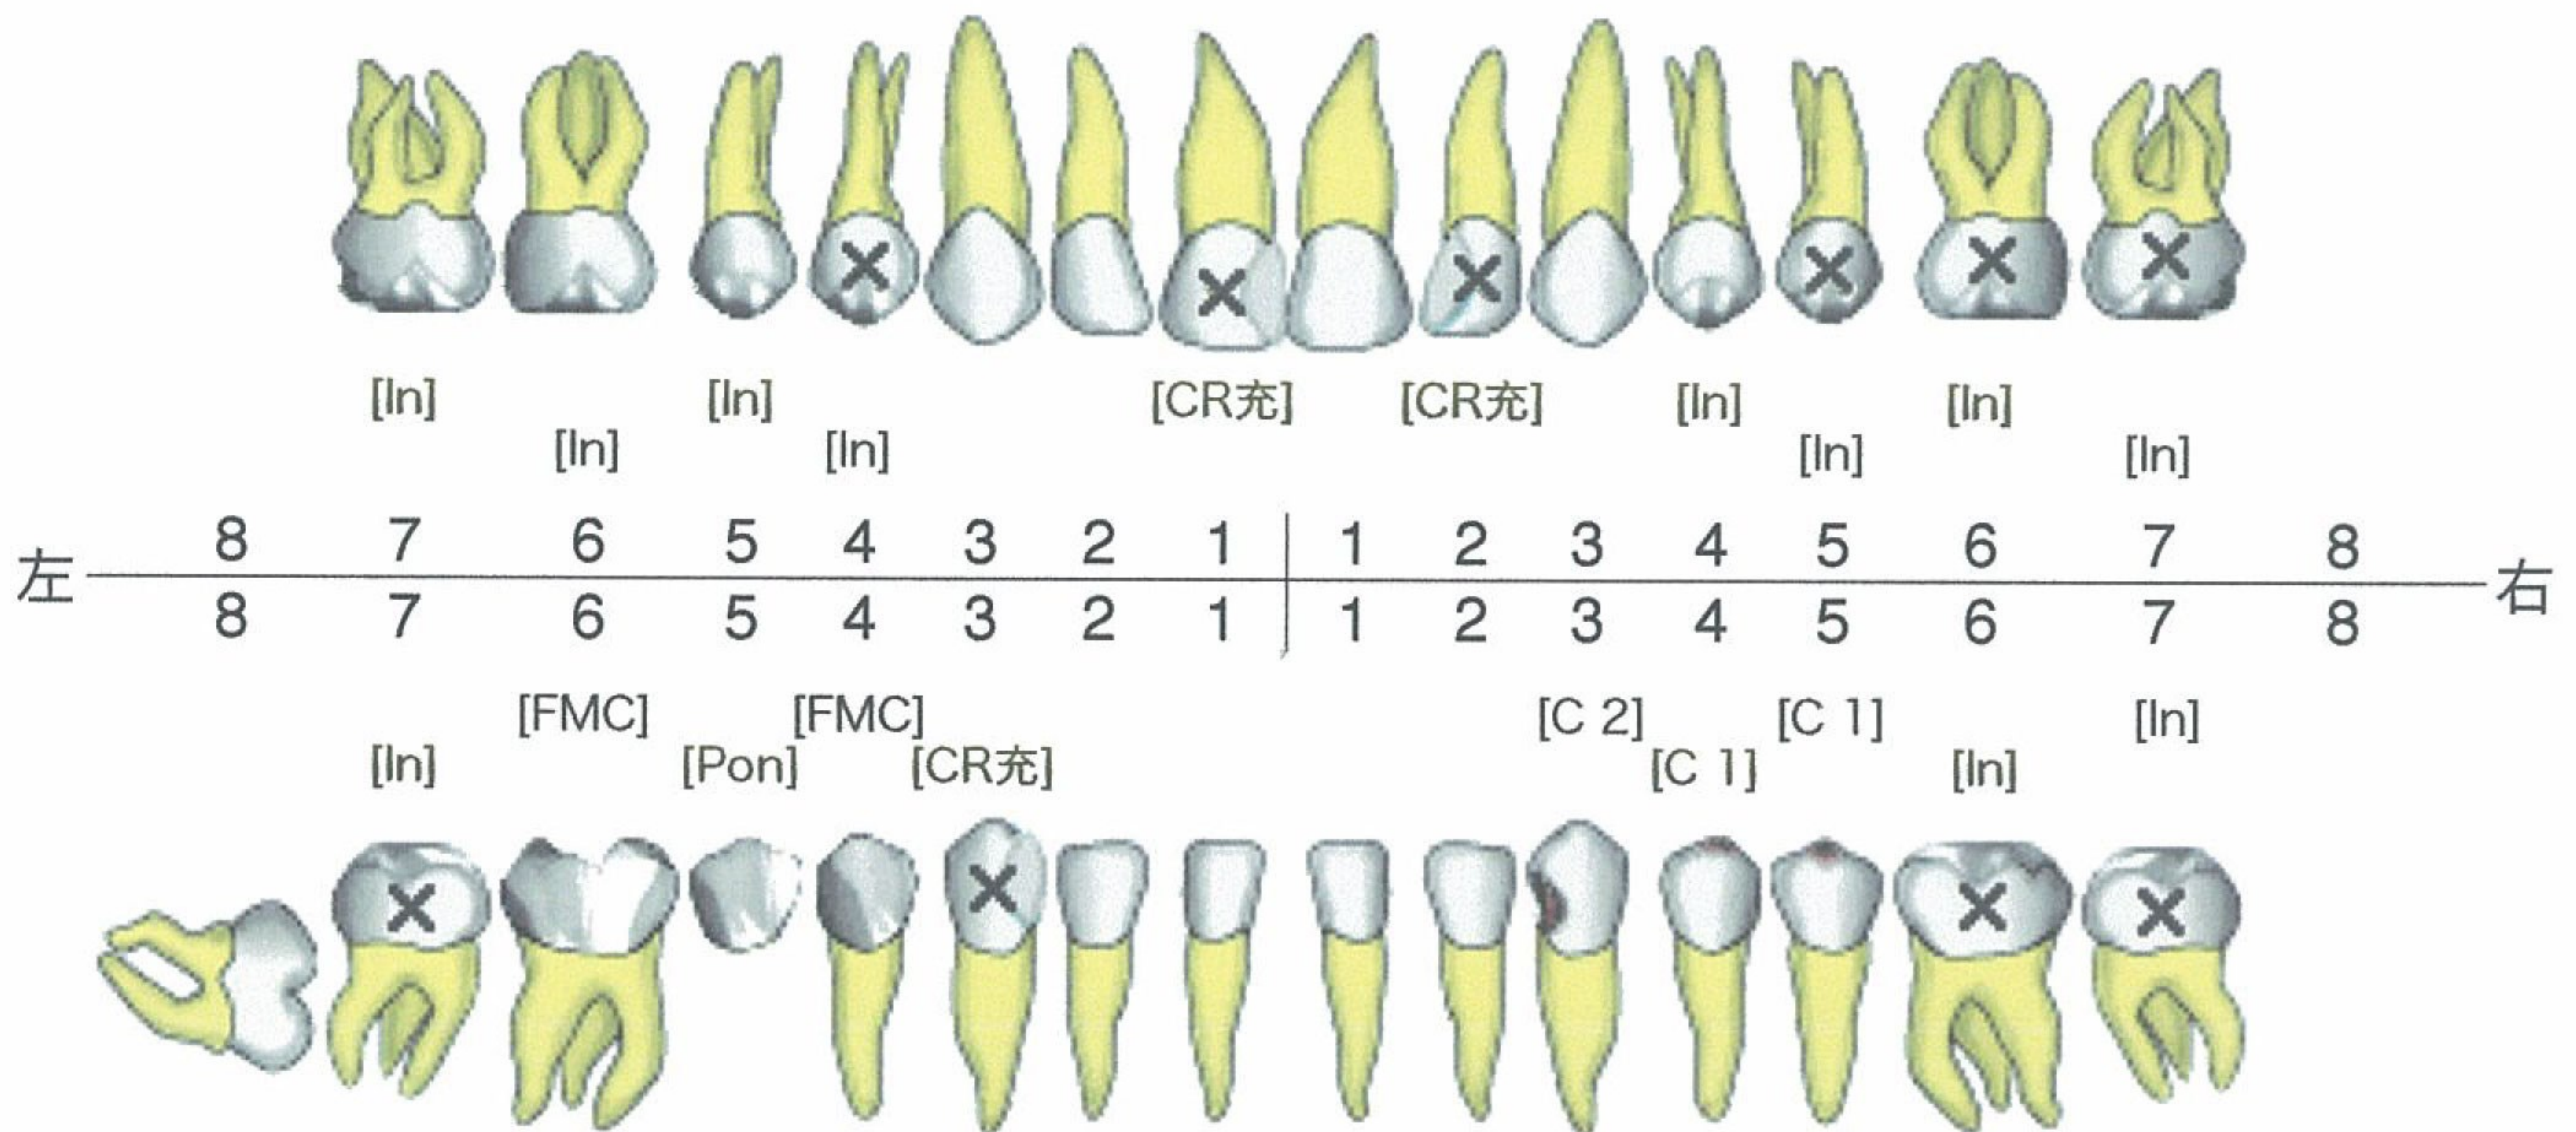
あなたの歯の状態が絵で表示されています。

茶褐色で表されている部分が、ムシ歯の状態です。

×印がついた歯は、一度治し終えた歯にまたムシ歯ができています。また、治さなくてはなりません。

奥歯に9本ムシ歯があります。

前歯に4本ムシ歯があります。

前歯は奥歯に比べ歯が薄いため、進行の程度もそれだけ深くなります。歯と同じ色をした材質のものでつめるか、場合によっては神経をとる治療が必要となります。

早く治療しましょう。

C1は極軽いムシ歯で、治療も簡単に済みます。

C2はつめる治療、または型をとって治す治療が必要です。

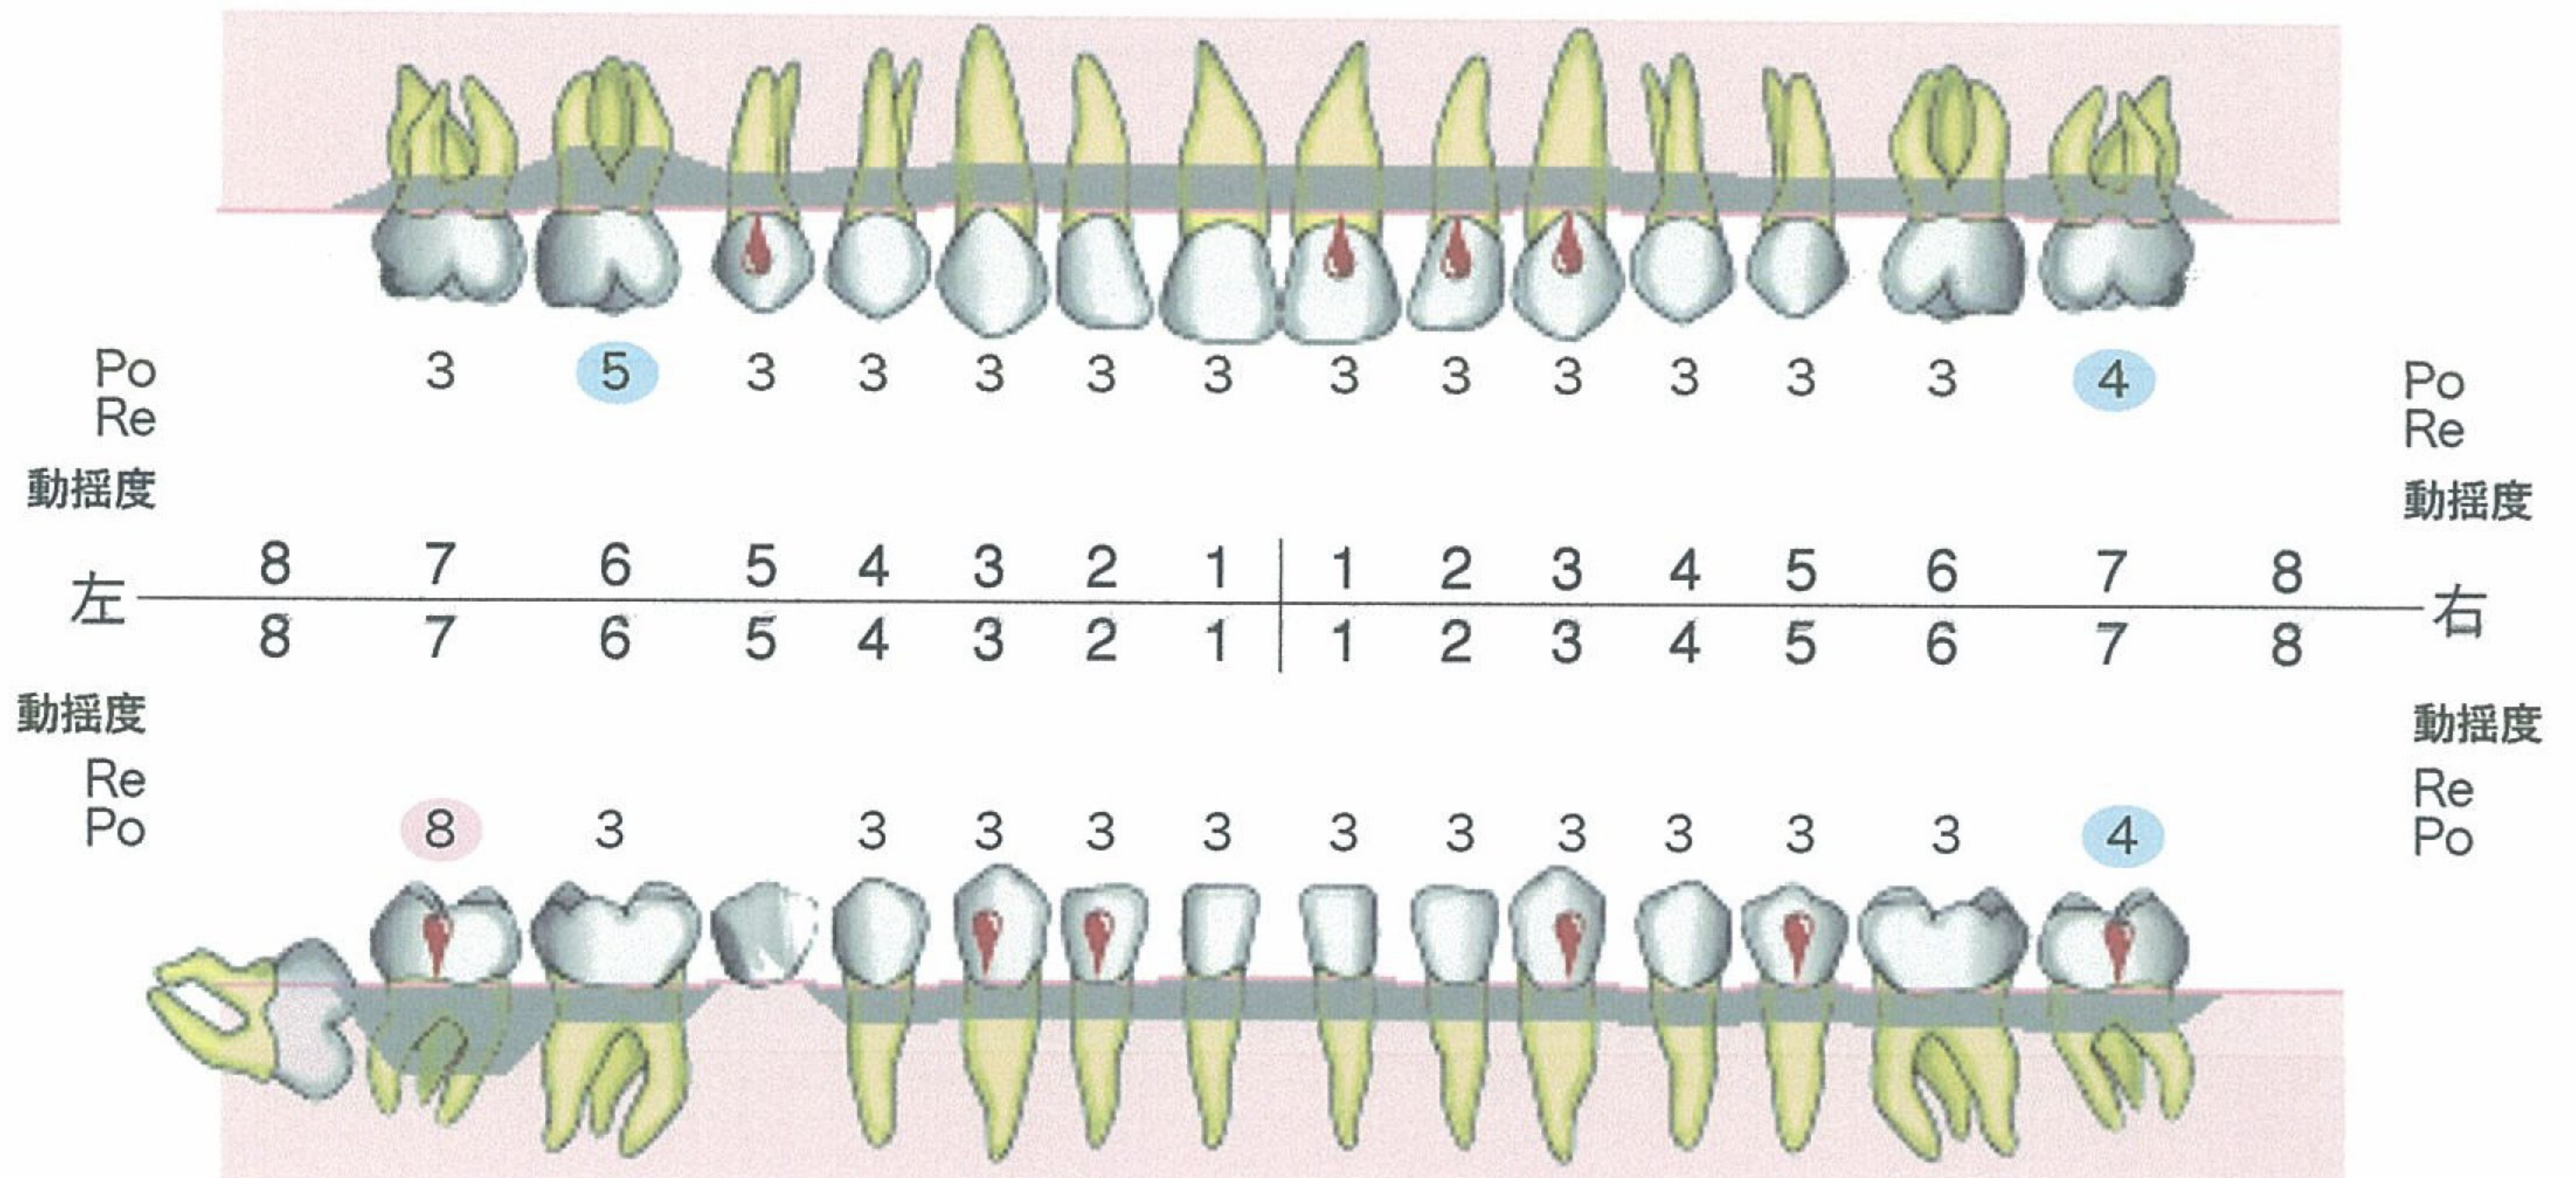
あなたの歯ぐきの健康状態を表しています。歯と歯ぐきの間にある溝を歯周ポケットといいます。イラストではポケットの深さを灰色で表現しています。ポケットの深さの数値は、初回については黒色のみの表示ですが、2回目以降は前回よりも改善されている場合は青色、悪化している場合は赤色で表示されています。

歯のぐらつきはないようです。

ポケットのかなり深い部分が見られます。歯をささえる骨があまりない状態です。この状態のままでは非常に危険で、完治は難しくなります。他の部分がこのようにならないよう、早く治療しましょう。

原因となる磨き残しや歯石を取り除き、歯の面や、根のまわりをきれいにするようにしましょう。
